Рыбалко В. Г., Новгородов Д. В., Ефремов Т. А., Рыбалко С. В.
ИФМ УрО РАН, НПП Нефтегаздиагностика, г. Екатеринбург

АНАЛИЗ ПРИЧИН ПОВТОРНОГО ВОЗНИКНОВЕНИЯ ДЕФЕКТОВ КРН НА ОТРЕМОНТИРОВАННЫХ УЧАСТКАХ ГАЗОПРОВОДОВ

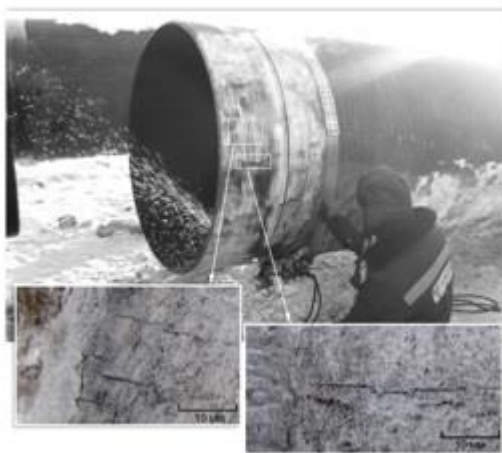
По результатам ВТД на участках газопроводов севера Тюменской области, проводился капитальный ремонт протяженного участка. После вырезки катушек и вварки новых на оставленных трубах в зоне до 50 см от стыкового шва были визуально обнаружены продольные трещины (рис. 1) глубиной от 1 до 5 мм. До ремонта указанные дефекты не диагностировались. Наиболее распространенным следствием дефектов сварочного процесса является образование «холодных» трещин.

Рис. 1. Вырезка участка трубы с коррозионными трещинами

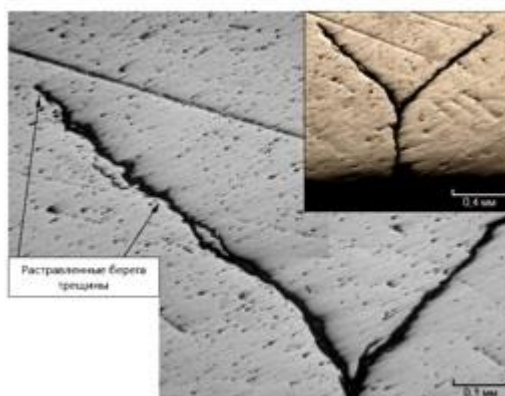
Рис. 2. Загрязнённость металла трубы недеформирующимися точечными включениями; растравленные берега КРН

В рассматриваемом случае наличие большого количества коррозионно-активных центров в виде недеформируемых глобулярных неметаллических включений обуславливает множественное формирование питтингов (рис. 2), являющихся зародышами трещин, и соответственно приводит к возникновению высокой плотности относительно коротких трещин с максимальной глубиной в дефекте 1–2 мм, и в одном случае (на одном темплете) — до 5 мм. Небольшая

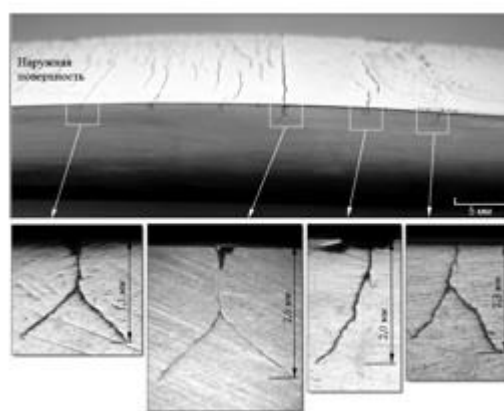
На наружной поверхности трубы исследуемые дефекты выявляются (рис. 3) в виде скоплений продольных трещин длиной от 5 мм до 25 мм, расположенных параллельно друг другу. Ширина дефектов на поверхности до 100 мм, длина дефектов до 150 мм. Раскрытие берегов отдельных трещин на наружной поверхности не более 0,1–0,2 мм. Траектория трещин извилистая, наблюдается существенное растравливание берегов трещин. Полости дефекта заполнены плотными окислами, что, свидетельствует о коррозионном механизме роста трещин, продолжавшимся достаточно длительное время и квалифицируемом как КРН. Это означает, что на момент выполнения ремонта на участке газопровода уже существовали трещины КРН.

Рис. 3. Развитие трещин КРН от питтингов; ветвление в результате перегрузки
